А К Т

**комплексного обследования кранового пути
крана мостового однобалочного подвесного
МК-2,0 зав.№ 177
принадлежащего ООО «Омсктехуглерод»**

г. Омск — 2018

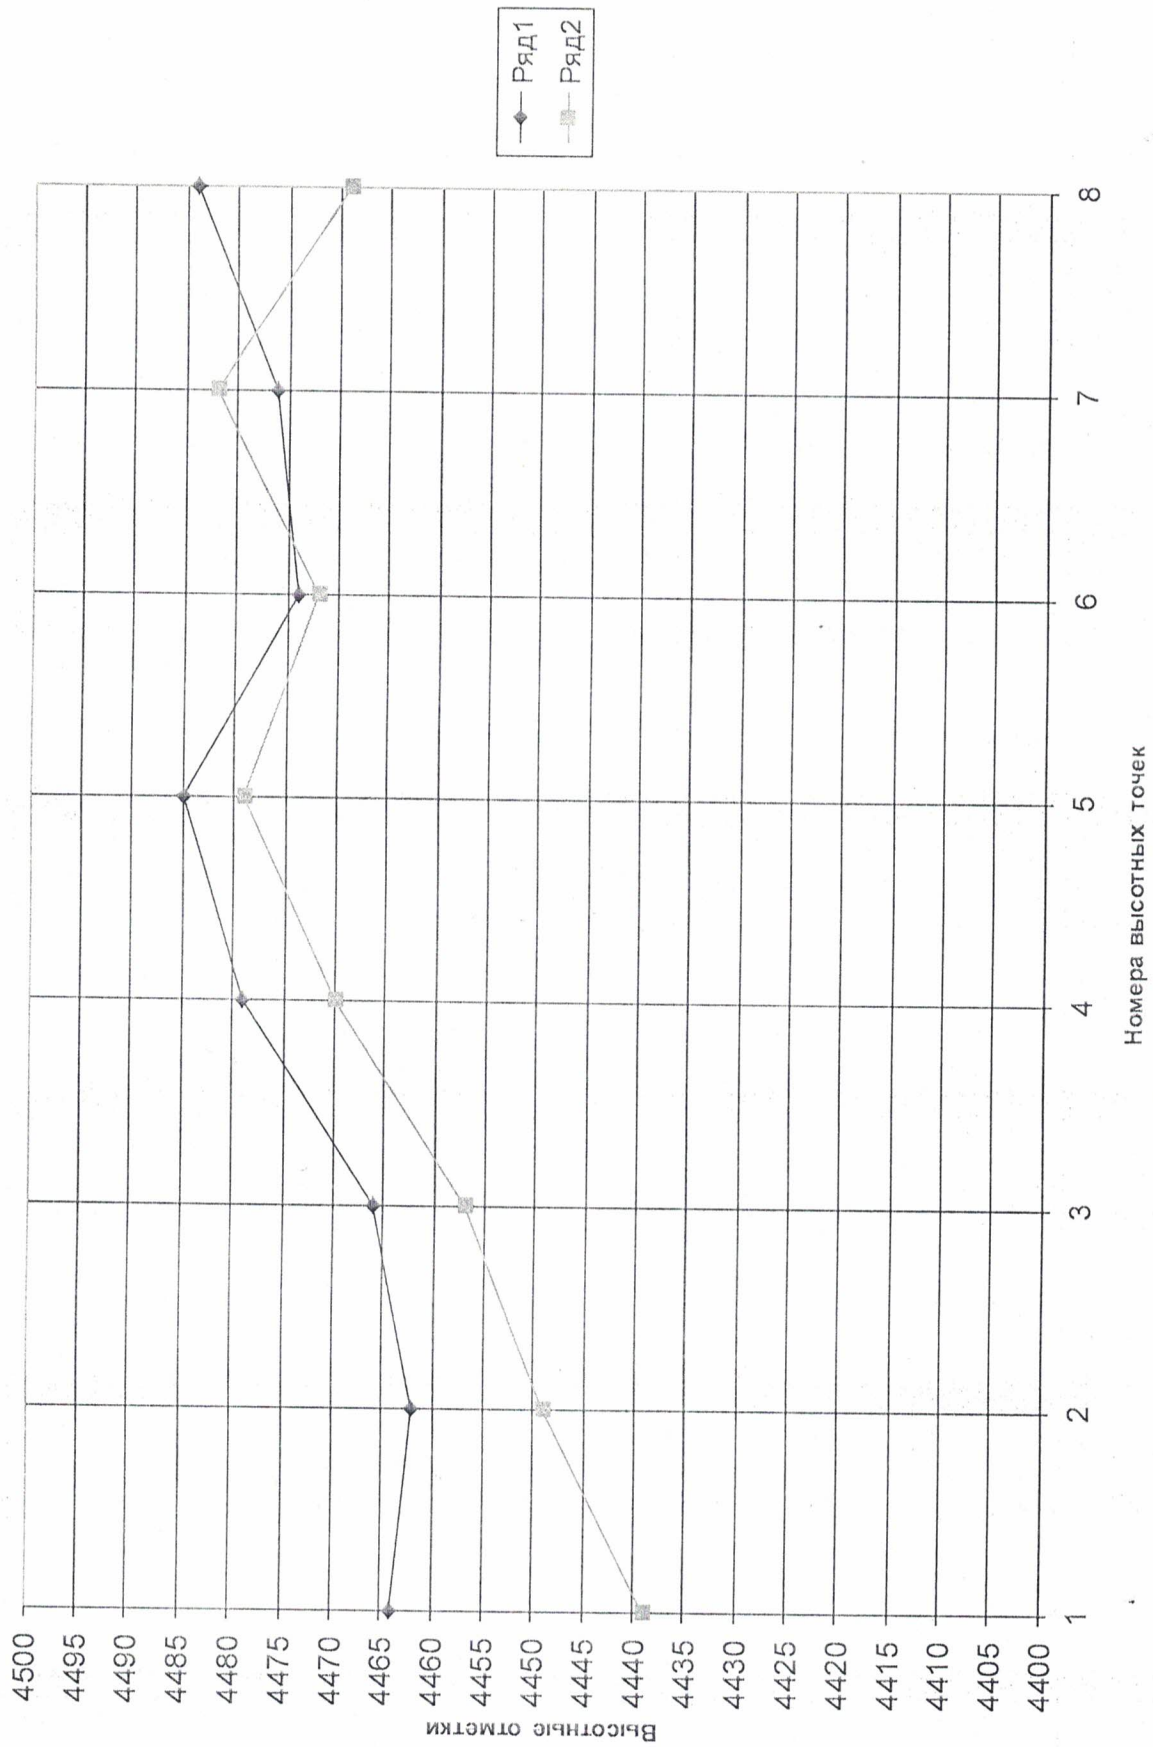
Продольный профиль рельсовых ниток кранового пути
крана мостового однобалочного подвесного МК -2 зав. № 177

Б		А		
	0	9011	+25	1
	+10	9014	+23	2
	+18	9006	+27	3
	+31	9016	+40	4
	+40	9011	+46	5
	+33	9008	+35	6
	+43	9009	+37	7
	+30	9007	+45	8

1. За ноль принята отметка самой низкой точки в пролете.
2. Превышения и расстояния даны в мм.
3. Начало отсчета от тупиковых упоров со стороны посадочной площадки (нить А слева).
